ADAC-Brückentest: Massive Schäden in Lübeck

Zwei von drei im aktuellen bundesweiten ADAC-Test untersuchten Brücken in Lübeck weisen so schwere Schäden auf, dass die Stadt Sofortmaßnahmen ergreifen muss, um die Sicherheit der Verkehrsteilnehmer zu gewährleisten, erklärte der Automobilclub. Sowohl an der Huxtortorbrücke als auch an der Rehderbrücke sind wesentliche Bauteile und Gelenke stark verrostet, wodurch die Standsicherheit massiv beeinträchtigt ist.

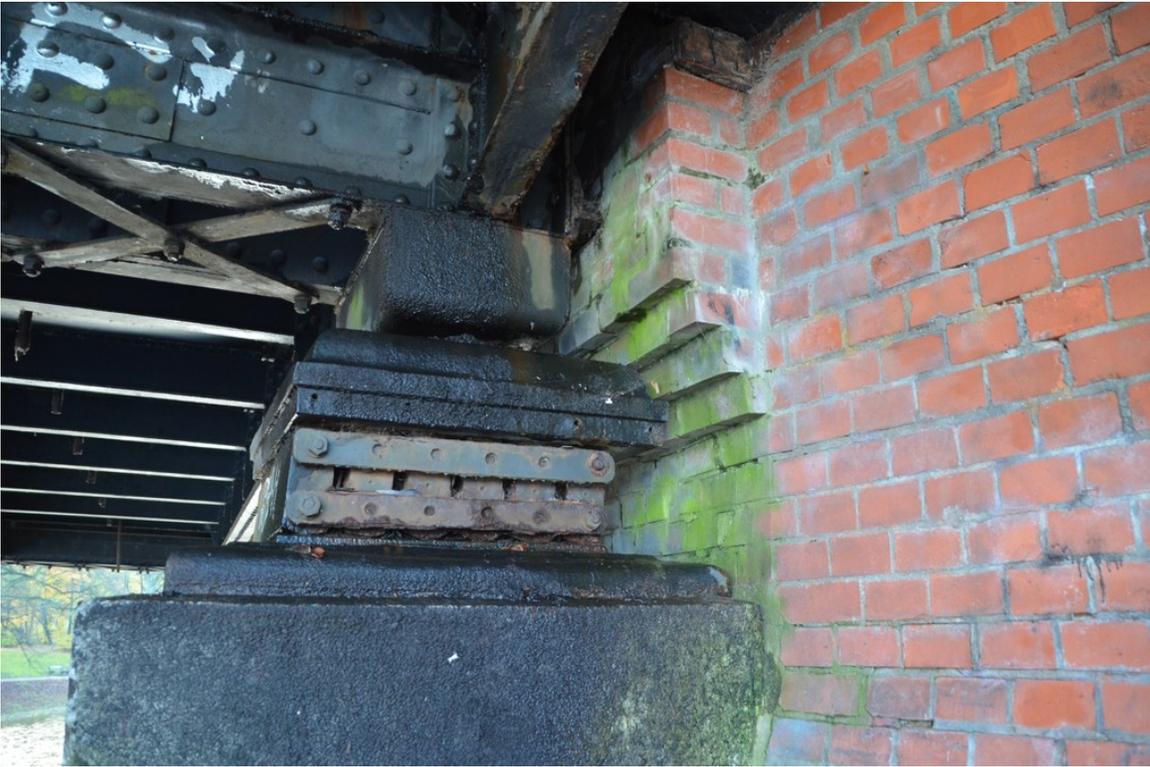
Lübeck Hüxtertorbrücke

Bei den stark beschädigten Brücken in Lübeck besteht laut ADAC-Einschätzung dringender Handlungsbedarf. Die festgestellten Rostschäden an tragenden Bauteilen der Huxtortorbrücke sowie die Verschiebung der Brückenlager sorgen für eine Beeinträchtigung der Standsicherheit. Zudem sind die Träger unter dem Gehweg stark verrostet. Der Automobilclub fordert deshalb, umgehend die Achslast von passierenden Fahrzeugen auf maximal sechs Tonnen zu reduzieren.

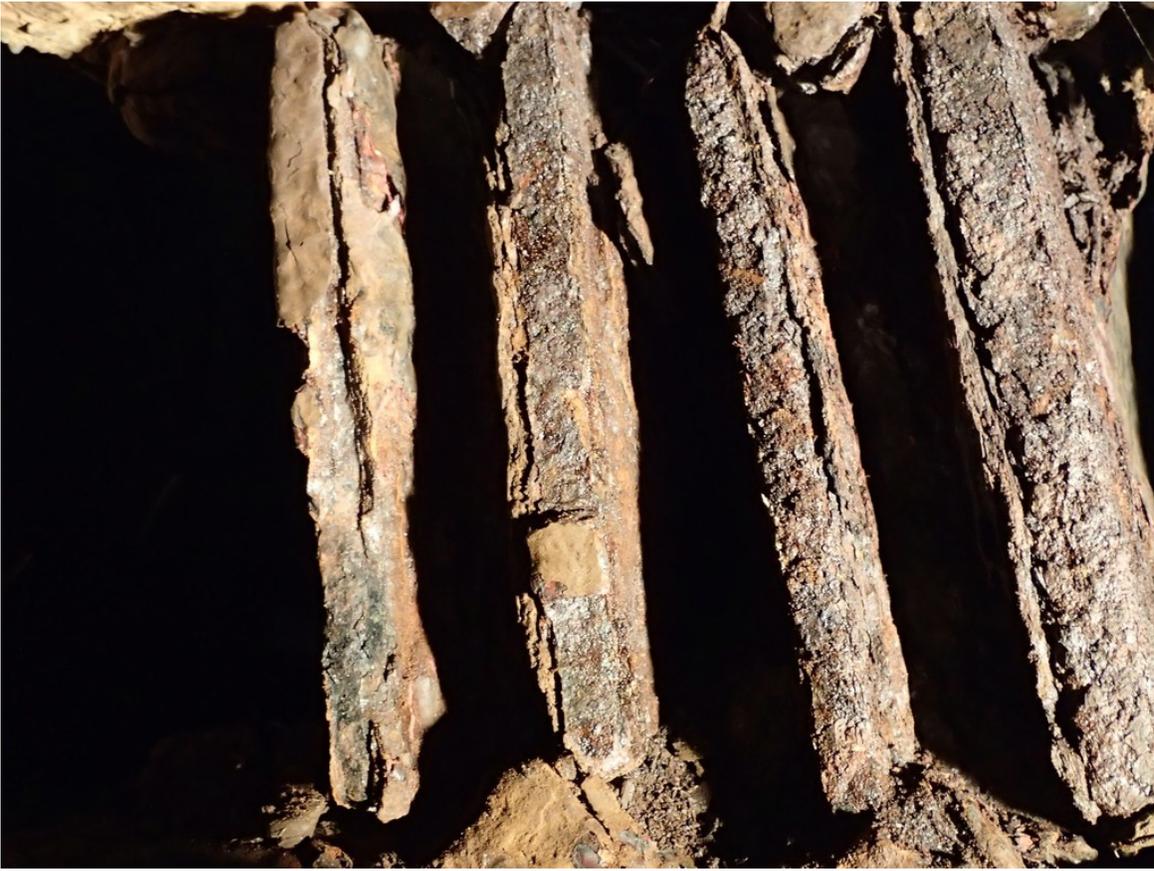
Lübeck Rehderbrücke

Bei der Rehderbrücke sind Gelenke bereits massiv verschoben und durch Rost teilweise zerstört. Hier fordert der ADAC das zulässige Fahrzeuggewicht auf 7,5 Tonnen und die Höchstgeschwindigkeit auf maximal 20 Stundenkilometer zu reduzieren. Auf diese Sofortmaßnahmen sollten zudem kurzfristig Instandsetzungsarbeiten folgen, um die Sicherheit der Brücken wieder herzustellen. (ampnet/nic)
