## Volkswagen leitet Software-Nachbesserung ein

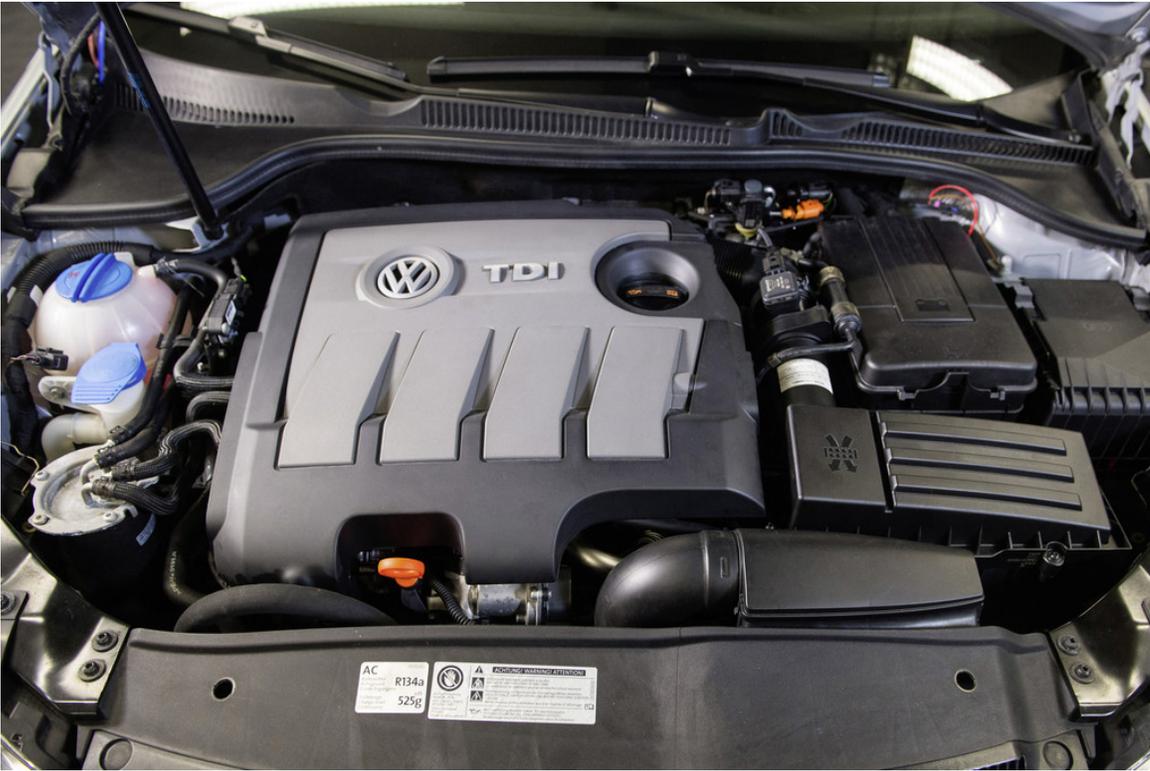
1.6 TDI (EA 189) von Volkswagen mit nachgerüstetem Strömungsgleichrichter.

**Das Kraftfahrt-Bundesamt hat die vom Volkswagen-Konzern vorgeschlagenen Maßnahmen zur Beseitigung von Stickoxidmanipulationen an den Motoren vom Typ EA 189 genehmigt. Ab Beginn des neuen Jahres erhalten zunächst die betroffenen 2,0-Liter-Dieselaggregate ein Software-Update, im zweiten Quartal sollen dann die 1,2-Liter-Motoren folgen. Die reine Arbeitszeit wird knapp eine halbe Stunde betragen. Im dritten Quartal sind dann die 1,6-Liter-Motoren an der Reihe. Sie bekommen ebenfalls ein Software-Update. Zusätzlich wird direkt vor dem Luftmassenmesser ein so genannter Strömungsgleichrichter befestigt. Die Umsetzung wird weniger als eine Stunde Arbeitszeit in Anspruch nehmen.**
